CASE STUDY

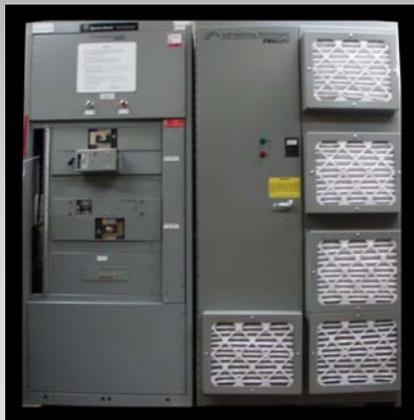
- 적용분야 : 대형 철제 축과 회전자 가공 CNC 기계 (길이 40Cm, 직경 10Cm)
- Sag 횟수 : 연 10 에서 15회
- 손실 : 최대 24시간까지 가동 중단
작업중인 고가의 회전자 폐기 및 납기 연체
- 진행 : AEP 와 EPRI가 공조하여 솔루션 도출, 설치
- 솔루션 : 메인 CNC기계 및 HID 조명과 사무실 부하에 대하여 300 kVA PRO-DySC 설치
- 효과 :
 - * Downtime(가동 중단)과 스크랩을 100% 제거
 - * 사무실 내 컴퓨터 다운 및 재 부팅, 데이터 손, 망실 문제 100% 제거
 - * 잦은 납기 연체 문제 극복, 공장 이전까지 고려 중이던 것을 취소
 - * 설치 후 액 3년간 정상 가동 중

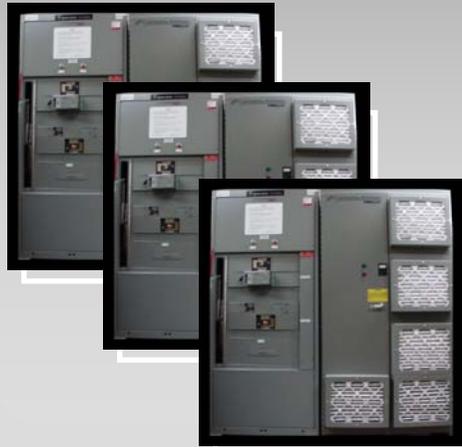
- 적용분야 : 광섬유 케이블 피복 사출 라인
500개의 개별 광섬유를 피복하는 3.2km에 달하는
생산 라인에 DC & AC Drive, PLC로 구성된 사출기 제어
- Sag 횟수 : 연 6에서 10회
- 손실 : 사고 시마다 \$150,000 to \$500,000 손실

- 진행 : 5년 동안 PQ 데이터 기록결과 sag만 검측.
Grid의 송전선에서 직접 수전
- 솔루션 : 총 3,500 KVA이상의 Pro-DySC 설치
166 kVA, 330KVA, 500KVA 등의 용량 설치
DySC 설치로 추가적인 Ride Through를 위한 Capacitive
energy storage를 설치 할 수 있게 됨

- 효과 : * 3달 이내에 2개의 라인에서 결정적인 sag보호
* 위의 첫 sag 보호 시에 이미 투자비 회수

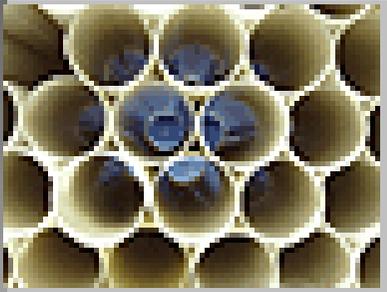
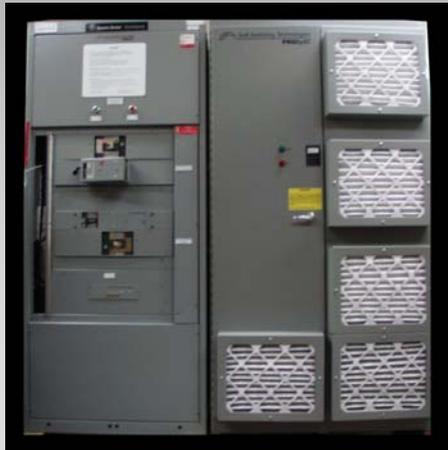
- 적용분야 : **PV** 플라스틱 대형 다이(die) 사출 제조 업체
- 현상 : 번개가 많은 지역에 위치, 다량의 **sag** 및 순간 정전 발생
최초 설치 시, 제작 라인에 날씨 모니터용 컴퓨터 한대 밖에 없었음
반경 **50**마일 이내 폭풍우 시, 비상근 포함 모든 직원들이 라인 정지 시 청소와 재 기동을 위하여 비상대기
- 손실 : 라인 청소 및 재 가동에 최장 **8**시간 소요
원자재 폐기 손실, 납기 연체
- 진행 : **TVA**와 **EPRI-PEAC**가 공조하여 솔루션 도출, 설치
- 솔루션 : **Pro-DySC 300KVA** 설치, 총 **8**개 기계 중 **5**개를 보호
순간정전까지 보호하기 위하여 **15 cycle**까지 보호되는 확장 유닛(옵션)까지 설치
- 효과 : 설치한 라인은 수십 번의 **sag**를 보호
설치 하지 않은 **3**개 라인은 셋 다운 됨

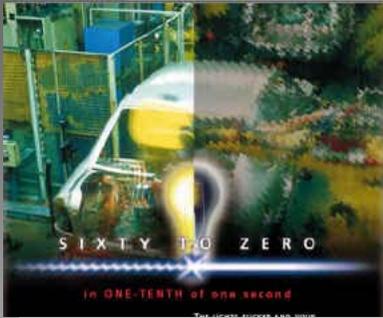
- 적용분야 : 자동차 차체 제작 로봇 용접 시스템
PLC로 제어, 원자재 이송라인
- 현상 : 연 8회에서 12회의 심각한 PQ 문제
- 손실 : 일분당 \$11,000, 2 ~ 4 시간 동안의 생산손실
- 진행 : 굴지의 동부지역 전력 공급회사가 전력을 공급 하면서 문제가 많이 생기자, 자동차 회사와 함께 갖가지 제품을 시험, 설치하고, 평가한 후에 최종적으로 DySC를 권유

- 솔루션 : 1.3 MW 까지 용량확장이 가능한 1 MW DySC 를 차체공장 배전 패널 시스템에 설치

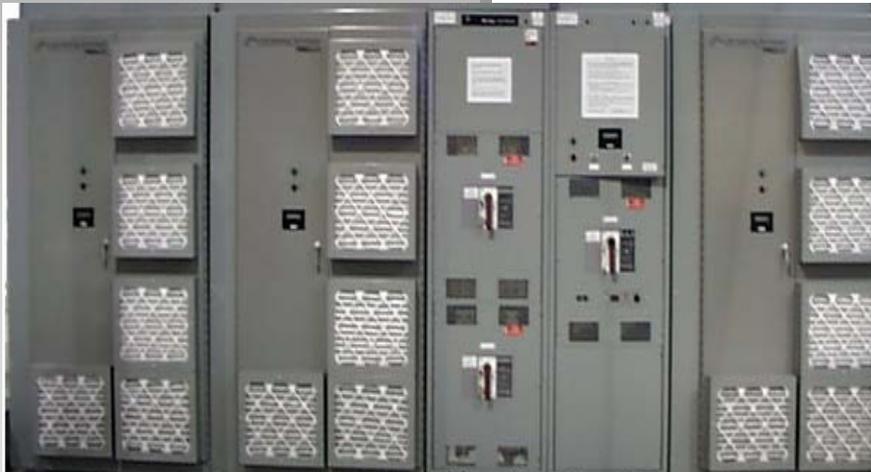
DySC 설치로 추가적인 Ride Through를 위한 Capacitive energy storage를 설치
입력, 출력 단에 I-Sense™ 전력 모니터를 설치

- 효과 * 전체 공장의 다른 라인이 셧 다운 되었을 때도 차체공장은 계속 가동된 사례가 여러 번 있음
- * I-Grid™ 모니터에 의한 E-mail 보고서와 비교하여 Pro-DySC가 sag로부터 완벽하게 보호함을 알 수 있음
- * 현재 더 큰 용량의 제품을 설치하기 위하여 준비 중

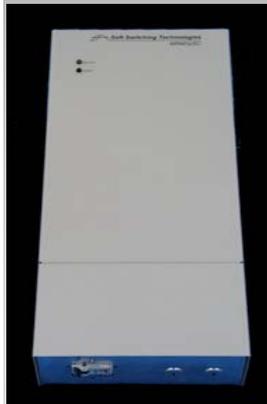
- 적용분야 : 굴지의 디스크 드라이브 제조
- 현상 : 전압 **Sag**때 스퍼터(**Sputter**) 트립
- 손실 : 예기치 않은 가동 중단으로 사고 때마다 기계 한대 당 **\$40,000** 손실
- 제약조건 : 클린 룸(**clean-room**)은 배터리를 포함하는 보호장치 설치 불가
- 진행 : **EMO** 회로, **PLC**, 써보 드라이브 등이 **sag**로부터 취약한 것을 알게 됨
- 솔루션 : 3개의 각각의 단상 시스템으로 특별하게 구성한 **DySC**를 설치하여 전압 **sag**문제 해결
- 효과 : 설치완료 후 정상 가동 중.
